ΜΕΤΑΠΤΥΧΙΑΚΗ ΔΙΠΛΩΜΑΤΙΚΗ ΕΡΓΑΣΙΑ

«Μηχανισμοί εμφάνισης κατολισθήσεων στον φλύσχη της γεωτεκτονικής ζώνης της Πίνδου και μέτρα αντιμετώπισης: περιοχή Ροπωτό – Κοτρώνι - Βατσουνιά Τρικάλων (ανατολικά πρηνή ορεινού όγκου Καραβούλα, οροσειρά Πίνδου, Κεντρική Ελλάδα)»

Δρ. ΓΕΩΡΓΙΟΣ Δ. ΜΠΑΘΡΕΛΛΟΣ

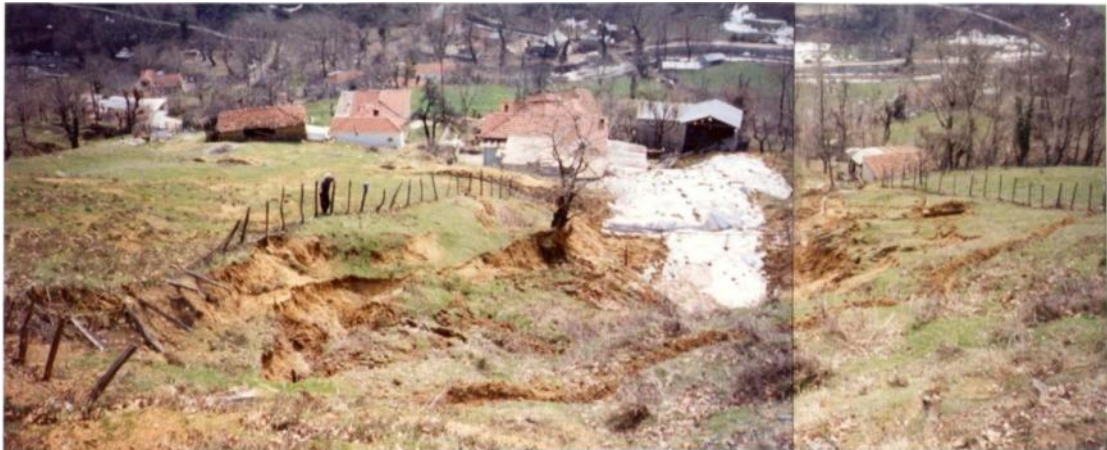
Η κύρια εδαφική θραύση έχει περίπου μήκος εκατό (100) μέτρων, μέγιστο πλάτος τριάντα (30) μέτρων και μέγιστο άλμα (κατακόρυφη μετακίνηση) πέντε (5) μέτρων, ενώ μέσα σε αυτήν εμφανίζονται μικρές διαδοχικές εδαφικές θραύσεις. Τα εδαφικά υλικά που επηρεάστηκαν από τις κατολισθητικές κινήσεις ρευστοποιήθηκαν και μεταφέρθηκαν με τη μορφή εδαφικής ροής κατόντη (Αποστολίδης, 1994α).

Φωτογραφία 4.1: Η θέση εκδήλωσης των εδαφικών ροών και μετακινήσεων στην θέση «Παληάμπελο» (Αποστολίδης, 1994α).

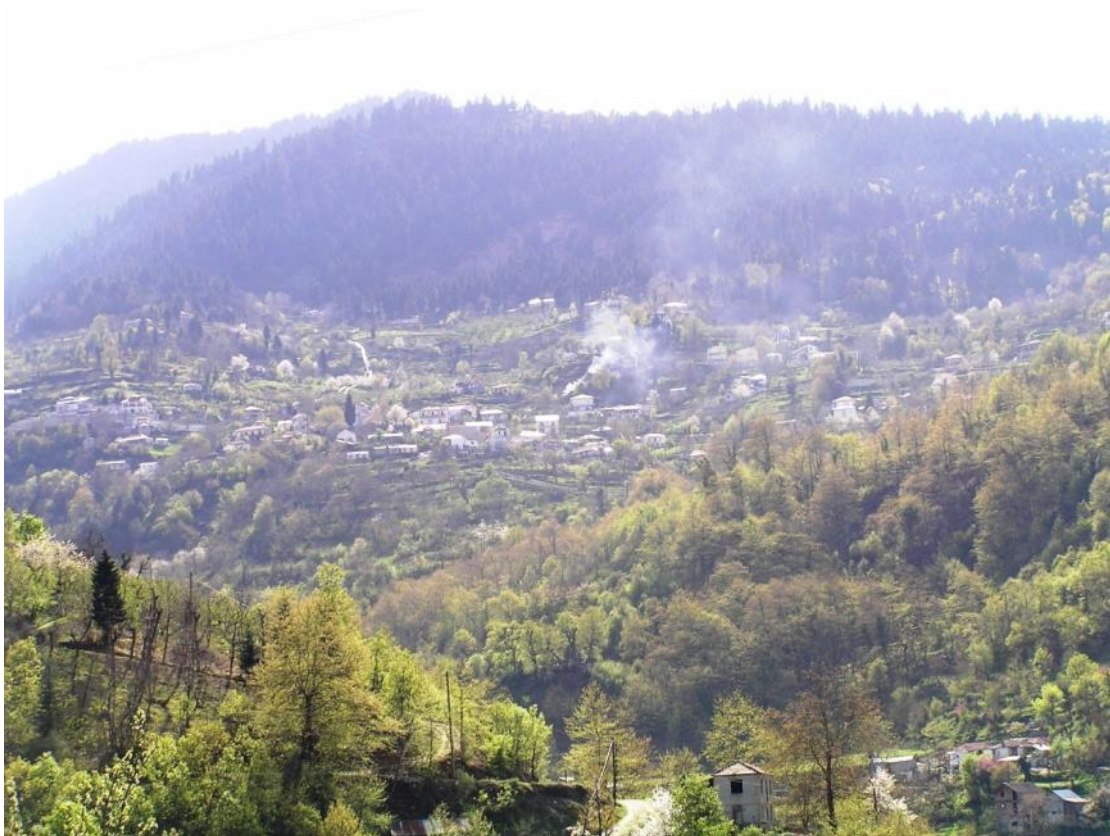
Φωτογραφία 5.1: Πανοραμική φωτογραφία του κεντρικού συνοικισμού της κοινότητας του Ροπωτού, στην οποία φαίνεται το κύριο βύθισμα, τα μικρότερα εσωτερικά βυθίσματα και τα εσωτερικά στο κύριο βύθισμα αντερείσματα.

Η μορφολογία της περιοχής (**φωτογραφία 5.1**), με το κεντρικό μεγάλο βύθισμα, τα τοπικά μικρότερα βυθίσματα, τα αντερείσματα, τις εναλλαγές των μορφολογικών κλίσεων και την ύπαρξη επάλληλων αναβαθμίδων παραπέμπουν γεωμορφολογικά σε πιθανές παλαιο-κατολισθήσεις, οι οποίες έχουν εκδηλωθεί και επαναδραστηριοποιηθεί αρκετές φορές κατά το παρελθόν. Βέβαια δεν υπάρχουν παλαιότερες από το 1963 ιστορικές και γεωλογικές αναφορές για κατολισθήσεις στην περιοχή. Στην μορφή του αναγλύφου έχουν αποτυπωθεί και πιστοποιούνται παλαιότερα κατολισθητικά γεγονότα.

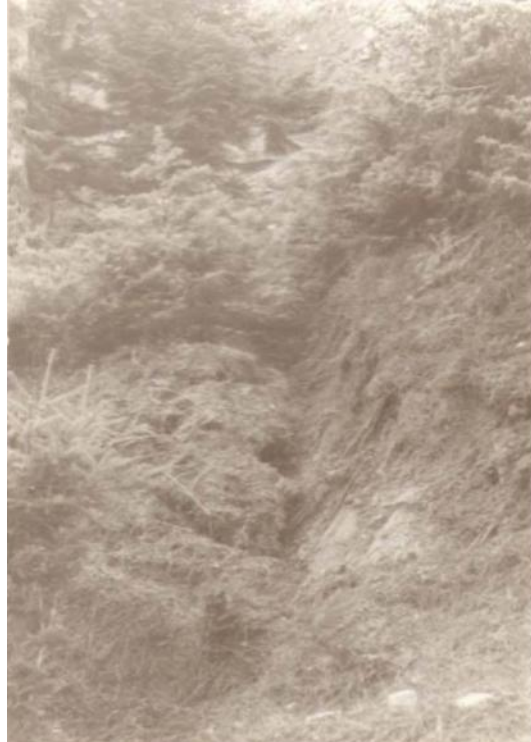
»Στην κεφαλή της κατολίσθησης, που εντοπίζεται σχεδόν κοντά στην επαφή με τους επωθημένους ασβεστολίθους, παρατηρείται τοξοειδής θραύση επί μήκους 300 μέτρων περίπου με κατακόρυφη μετακίνηση μέχρι και 1 μέτρου (**φωτογραφία 6.1**). Αποτέλεσμα των θραύσεων αυτών είναι ή βραδεία μετακίνηση της κατολισθαίνουσας μάζας προς τα καπάντη (**φωτογραφία 6.2**)».

Φωτογραφία 6.1: Τμήμα της τοξοειδούς και επί μήκους 300 μέτρων θραύσεως στην κεφαλή της κατολίσθησης. Στη θέση αυτή είναι πιθανή η ενεργοποίηση και των ανωτέρων οριζόντων του υγιούς φλύσχη. Χαρακτηριστικό είναι το "τέντωμα" των ριζών των δένδρων, κατά μήκος της επιφάνειας ολίσθησης (Κούκης, 1979).

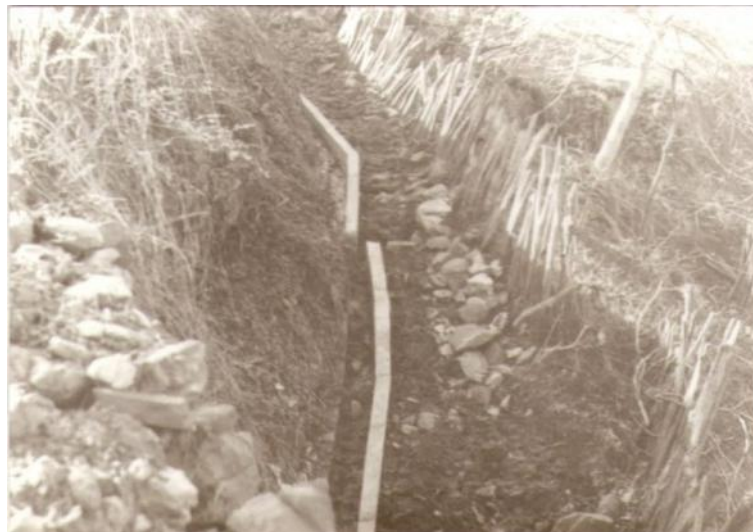
Φωτογραφία 6.2: Μετατόπιση 15 εκατοστών του υδραύλακα λόγω της ώθησης των κατολισθαινόντων σχηματισμών του φλύσχη (Κούκης, 1979).

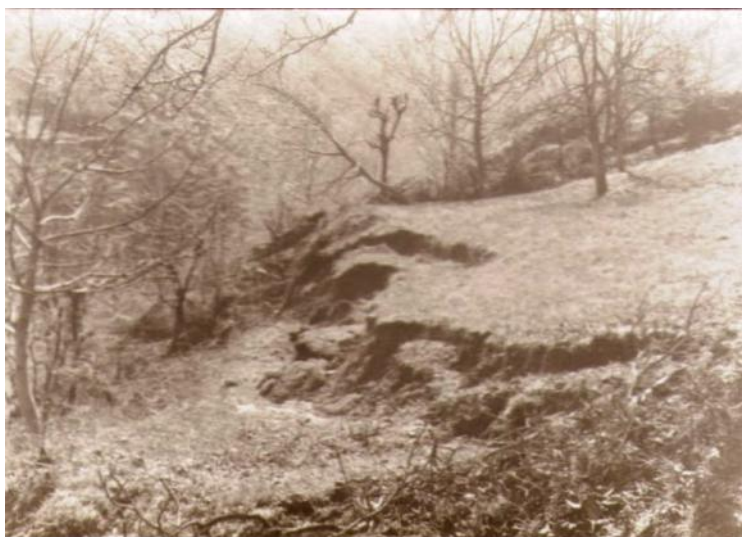
»Τέλος, μακριά από τις οικίες, προς το ρέμα έχουν σημειωθεί σε δύο περιοχές κατολισθητικά φαινόμενα με τη θραύση αυτού σε μήκος 30 μέτρων και κατακόρυφη μετακίνηση μέχρις 1 μέτρο και σε άλλα σημεία μικρότερης έκτασης θραύσεις του μανδύα αποσάθρωσης του φλύσχη (**φωτογραφία 6.3**)».

Φωτογραφία 6.3: Θραύση του μανδύα αποσάθρωσης του φλύσχη στο πρηνές κατάντη του οικισμού. Η κατακόρυφη μετακίνηση είναι της τάξεως του 1 μέτρου (Κούκης, 1979).

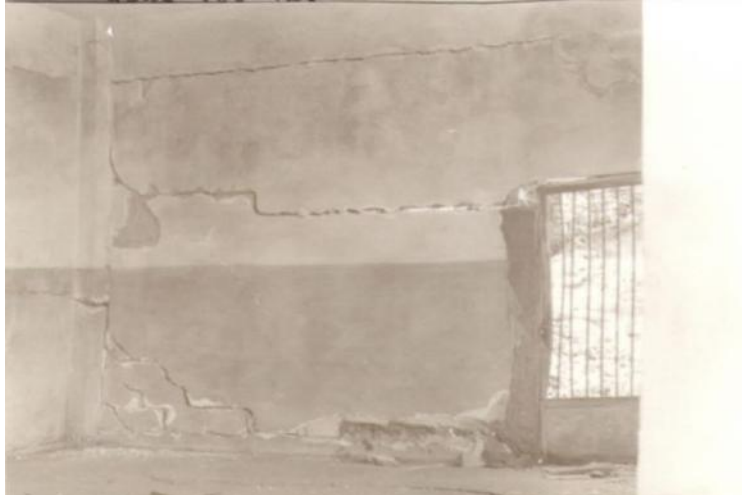
»Οι ζημιές που σημειώθηκαν στον οικοδομικό χώρο του συνοικισμού, με την εκδήλωση των ανωτέρω φαινομένων, έχουν ως εξής: Δύο κτίσματα που ευρίσκονται σε άμεση επαφή με τις χαλαρωμένες μάζες, στον πόδα της κατολίσθησης, έχουν υποστεί σοβαρές ζημιές μάλιστα το ένα από αυτά κρίνεται τελείως ακατάλληλο προς κατοίκηση (**φωτογραφία 6.4**)».

»Χαρακτηριστικό της ενεργοποίησης των ανωτέρω χαλαρωμένων μαζών, πάχους 3 – 4 μέτρων είναι ότι στο ένα από αυτά τα κτίσματα έχει καταστραφεί ο άνω όροφος ενώ το υπόγειο έμεινε ανέπαφο, στο δε άλλο, που κατεστράφη ολοσχερώς τοίχος από ξερολιθιά, που βρίσκεται κατάντη, έχει υποστεί ζημιές μόνον στο άνω τμήμα του

Φωτογραφία 6.4: Οριζόντιες ρωγμές στην οικία, που κατεστράφη και εντοπίζεται στον πόδα της κατολισθαίνουσας περιοχής. Έχουν ενεργοποιηθεί οι ανάντη χαλαρές μάζες του μανδύα του φλύσχη, που περιλαμβάνουν υλικά μέχρι βάθους 1 μέτρου περίπου κάτω από το δάπεδο της οικίας (Κούκης, 1979).

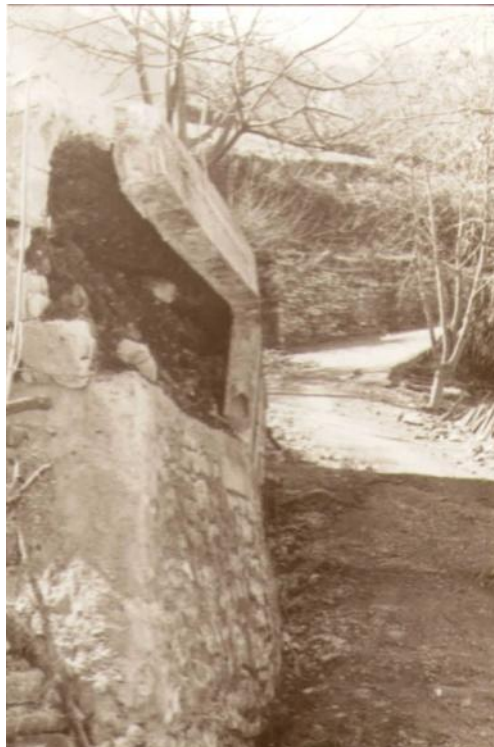
Φωτογραφία 6.5: Μαντρότοιχος κατάντη της ανωτέρω οικίας. Διακρίνεται μετατόπιση και καταστροφή του άνω μόνον τμήματος αυτού, που αντιστοιχεί στα χαλαρωμένα υλικά από του δαπέδου της οικίας και κάτω (πάχους 1 μέτρου περίπου) της **Φωτογραφίας 6** (Κούκης, 1979).

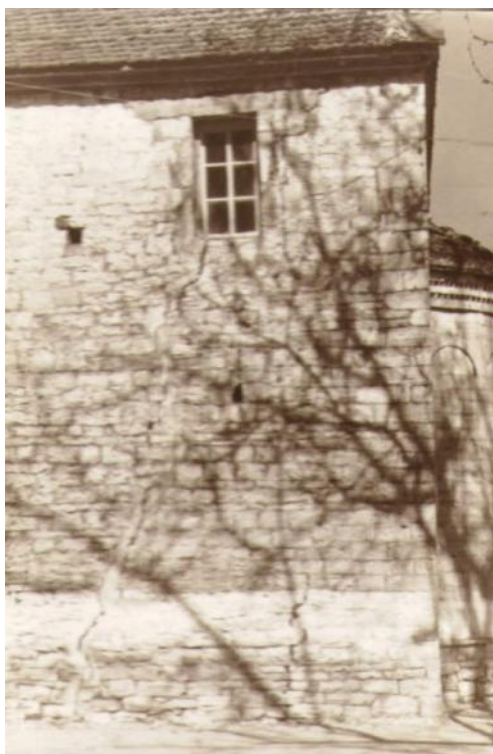
»Επίσης ρωγμές έχουν σημειωθεί και σε άλλες οικίες, που εντοπίζονται στη ζώνη αυτή και στην εκκλησία, όπου παλαιότερες ρωγμές του κτίσματος, οι οποίες είχαν επουλωθεί, έχουν σήμερα αναδράσει (**φωτογραφία 6.6**)».

Φωτογραφία 6.6: Ρωγμές, σχεδόν κατακόρυφες και εύρους μέχρι 3 εκατοστά, στο νότιο τοίχο της εκκλησίας. Μερικές από αυτές, που είχαν επουλωθεί, ανέδρασαν με τις πρόσφατες μετακινήσεις (Κούκης, 1979).

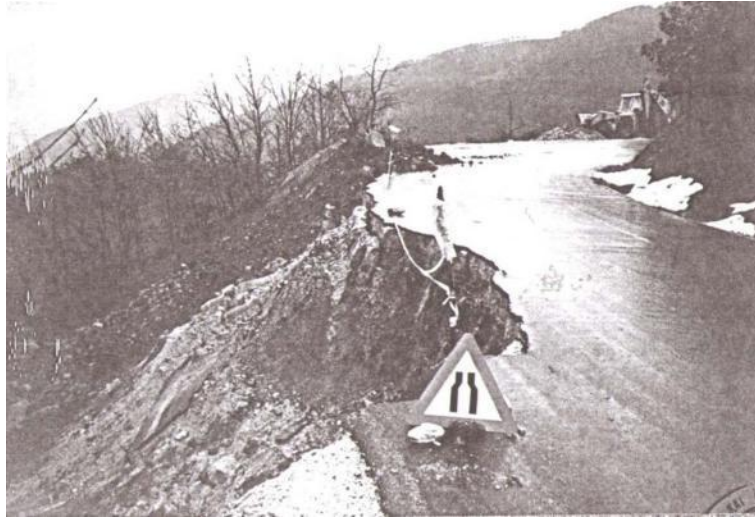
Κατά το έτος 1994 υπήρξε ήπια επαναδραστηριοποίηση των κατολισθητικών φαινομένων, τόσο στον κεντρικό συνοικισμό, όσο και στον δρόμο Ροπωτού – Πύλης (**φωτογραφίες 6.7, 6.8 & 6.9**), ο οποίος οδηγεί στον παραπάνω συνοικισμό (Αποστολίδης, 1994β).

Φωτογραφία 6.7: Η μερική καταστροφή του οδοστρώματος από εδαφικές μετακινήσεις (Αποστολίδης, 1994β).

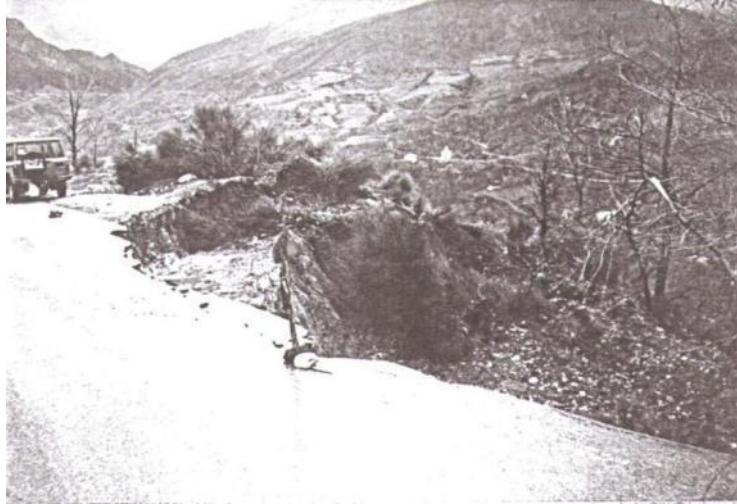
Φωτογραφία 6.9: Η καταστροφή τμήματος του οδοστρώματος από τις εκδηλωθείσες εδαφικές μετακινήσεις. Εμφανής είναι η κατακόρυφη μετακίνηση (άλμα) των εδαφικών υλικών (Αποστολίδης, 1994β).

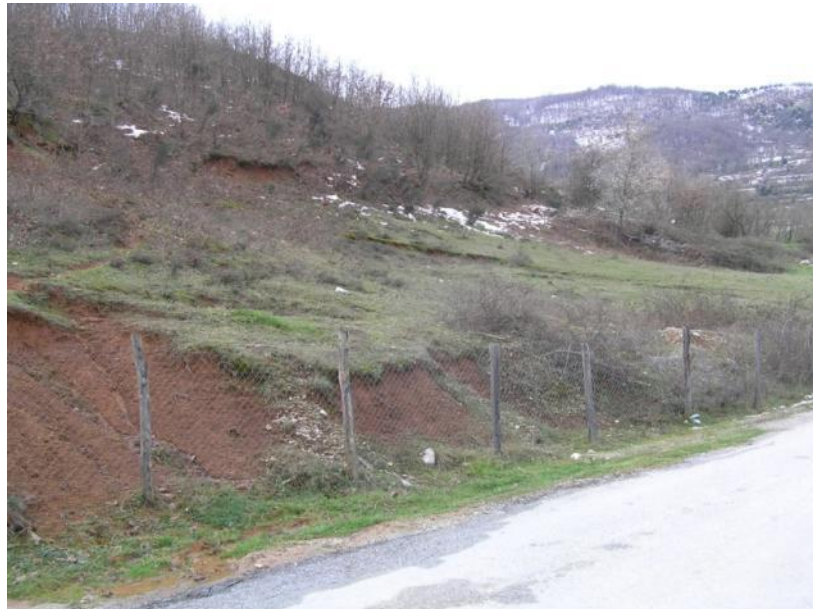
Αρχικά το Φεβρουάριο του 2010 επαναδραστηριοποιήθηκε η κατολίσθηση στον κεντρικό συνοικισμό του Ροπωτού. Η ένταση του φαινομένου ήταν μεγαλύτερη από αυτές των ετών 1963 και 1979. Συγχρόνως είχαμε εκδήλωση φαινομένων και σε άλλους συνοικισμούς όπως τον Άγιο Ιωάννη, τις Λογγιές, καθώς και κατά μήκος του επαρχιακού δρόμου, ο οποίος οδηγεί στον κεντρικό συνοικισμό (**φωτογραφίες 6.10 – 6.13**).

Φωτογραφίες 6.10 & 6.11: Θραύσεις και μετακινήσεις στον συνοικισμό του Αγίου Ιωάννη (2010).

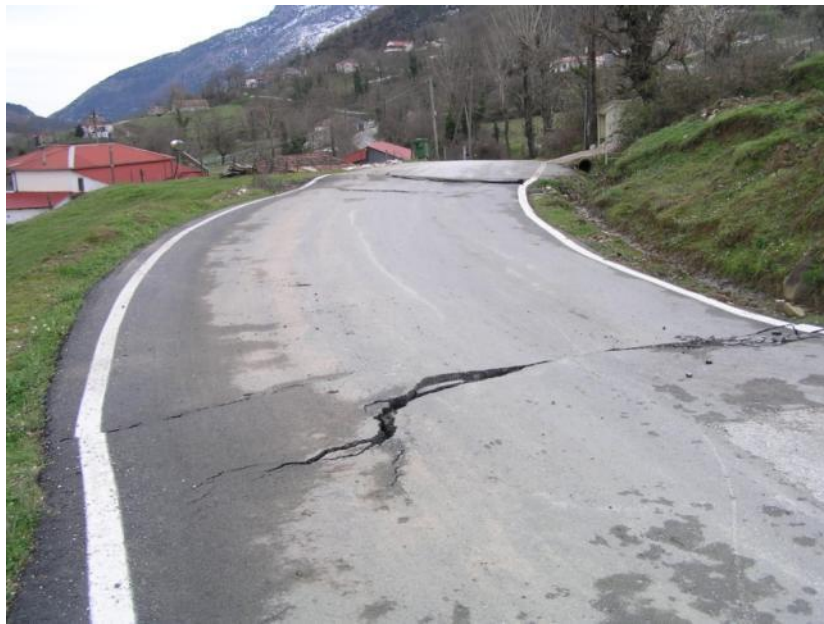
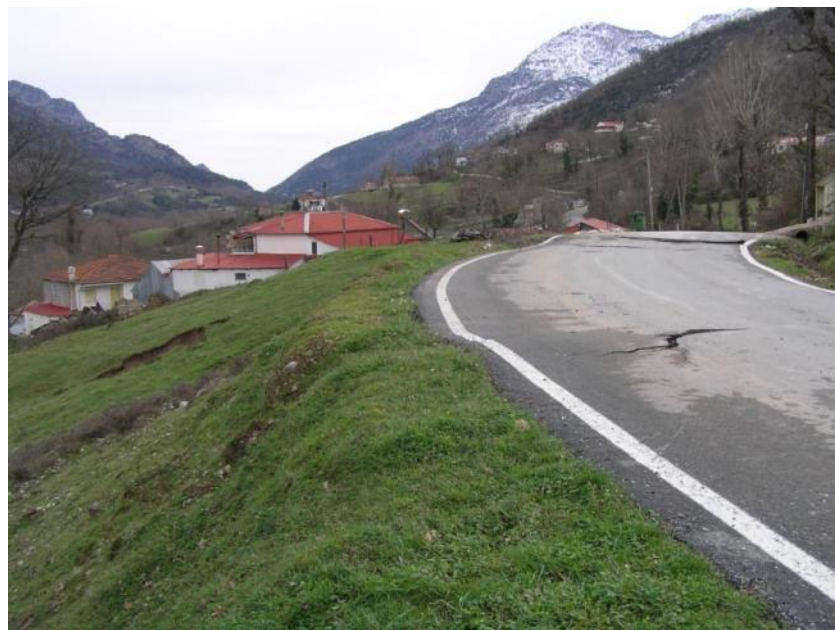
Φωτογραφίες 6.12 & 6.13: Θραύσεις και μετακινήσεις στον συνοικισμό του Αγίου Ιωάννη (2010).

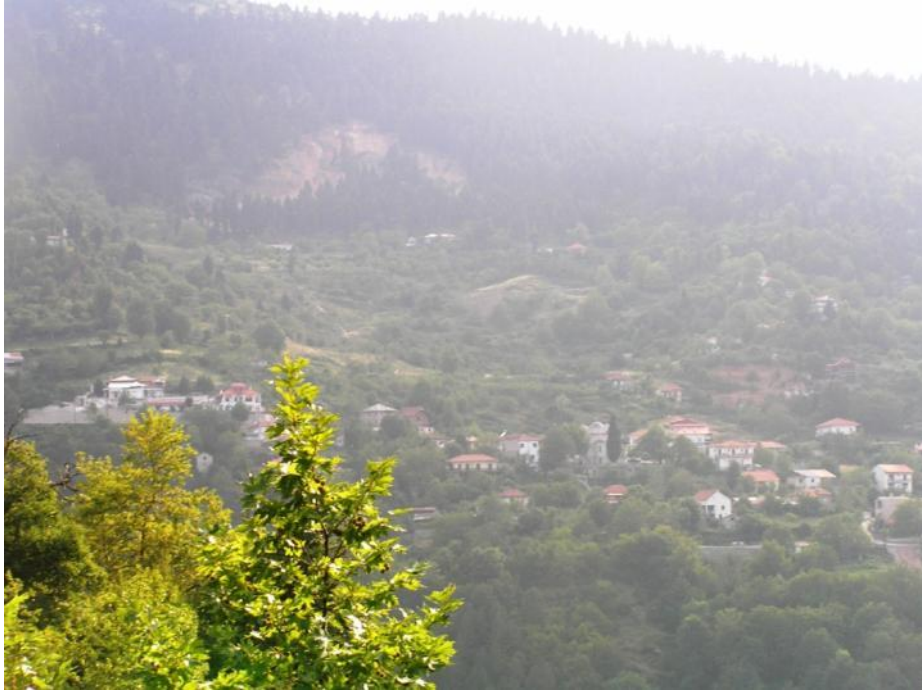
Αρχικά η αιχμή (πόδας) και η ζώνη διόγκωσης της κατολίσθησης έφτασε έως την εκκλησία μεταξύ των δύο μικρών αντρεισμάτων, τα οποία βρίσκονται εντός του κυρίου βυθίσματος (**φωτογραφίες 6.14 & 6.15**).

Φωτογραφία 6.14: Συνολική άποψη της κατολίσθησης στον κεντρικό συνοικισμό του Ροπωτού, στην οποία φαίνονται η στέψη και το πόδι της (2010).

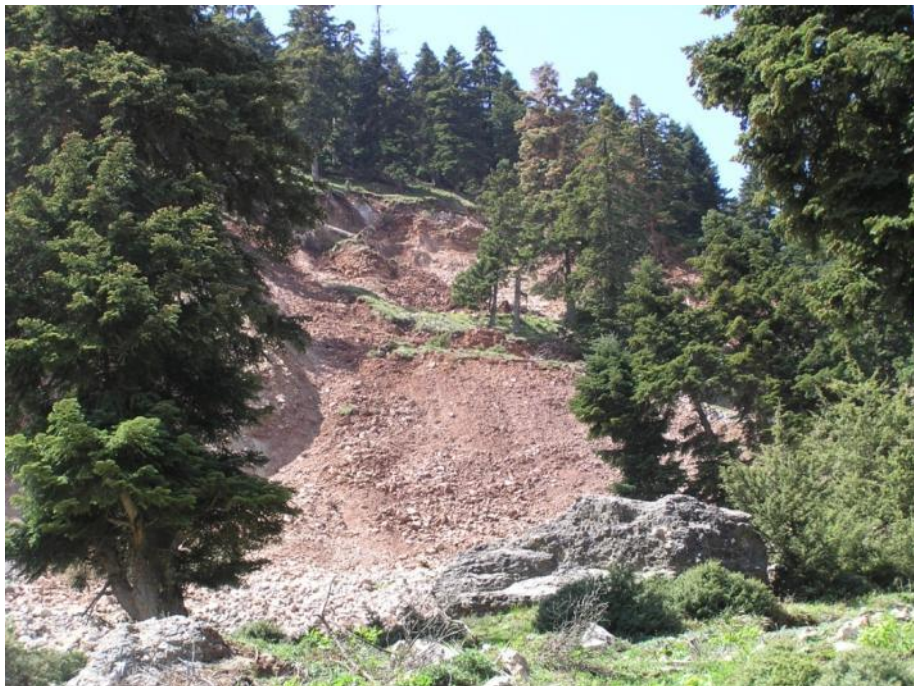
Φωτογραφία 6.15: Η στέψη της κατολίσθησης στον κεντρικό συνοικισμό του Ροπωτού (2010).

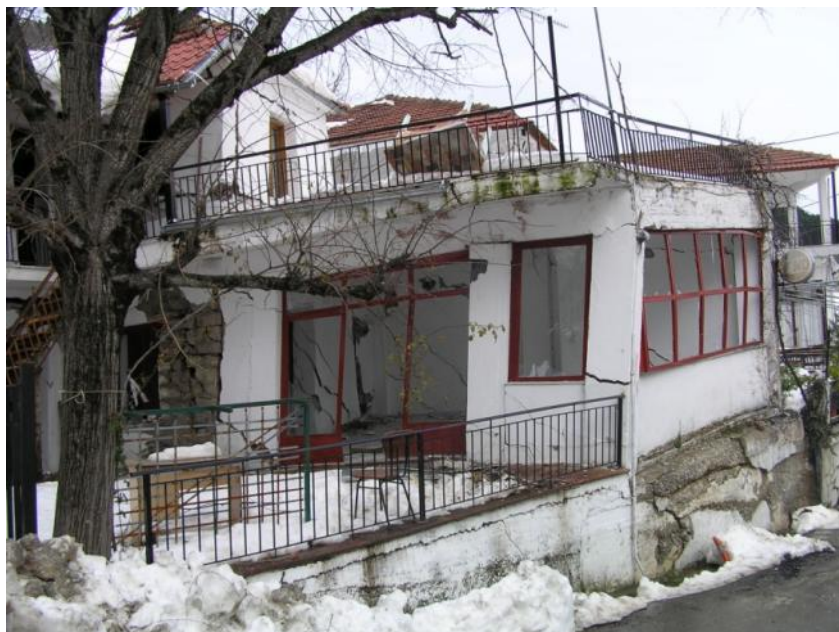
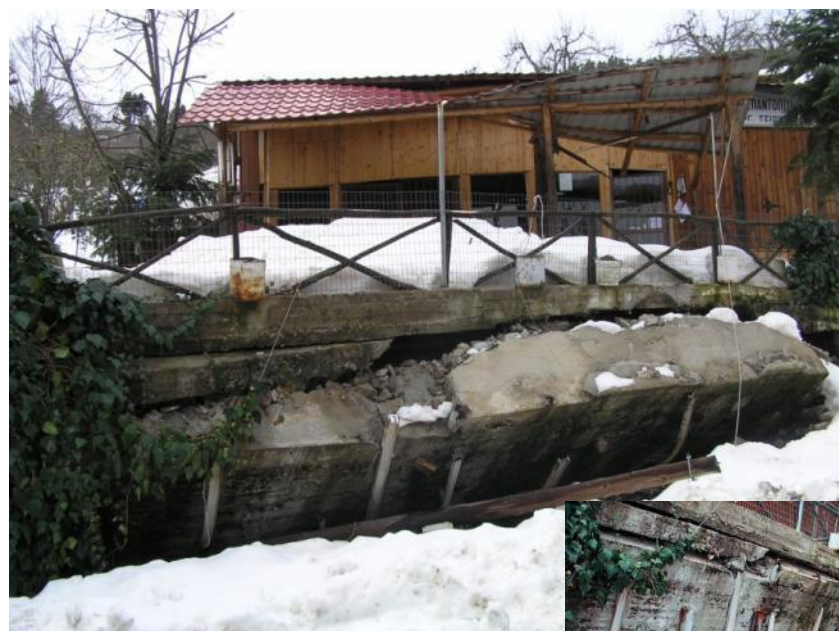
Φωτογραφίες 6.16 & 6.17: Καταστροφές σε καταστήματα του κεντρικού συνοικισμού, τα οποία κρίθηκαν ακατάλληλα. Χαρακτηριστική είναι η μορφή των κατεστραμμένων οικημάτων, που υποδεικνύουν την κίνηση του εδάφους θεμελίωσης και τα οποία βρίσκονται στην πόδα της κατολίσθησης. Στην 2^η φωτογραφία φαίνεται ο σύλος της Δ.Ε.Η., που έχει καταπλακωθεί από τον μαντρότοιχο του καταστήματος στα ανάντη της εκκλησίας. Στην μικρή φωτογραφία φαίνεται η προσπάθεια των κατοίκων να συγκρατήσουν τον ίδιο μαντρότοιχο στην αρχή της εξέλιξης του φαινομένου (2010).

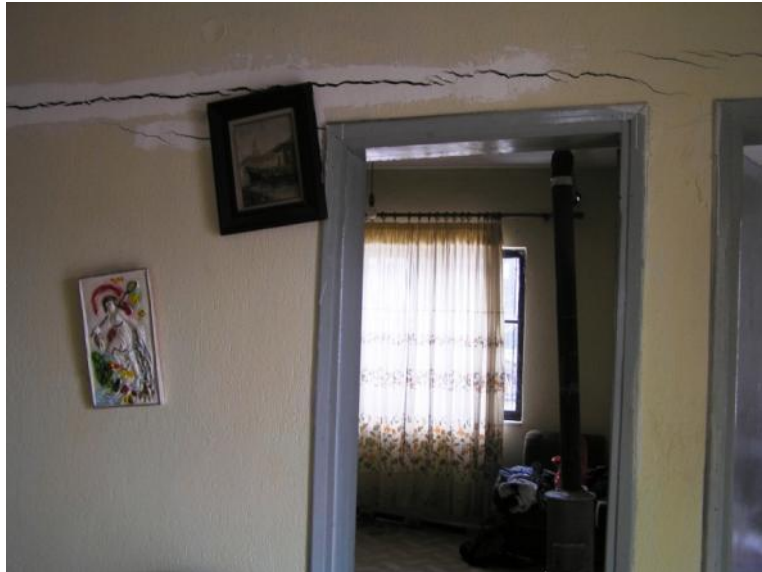
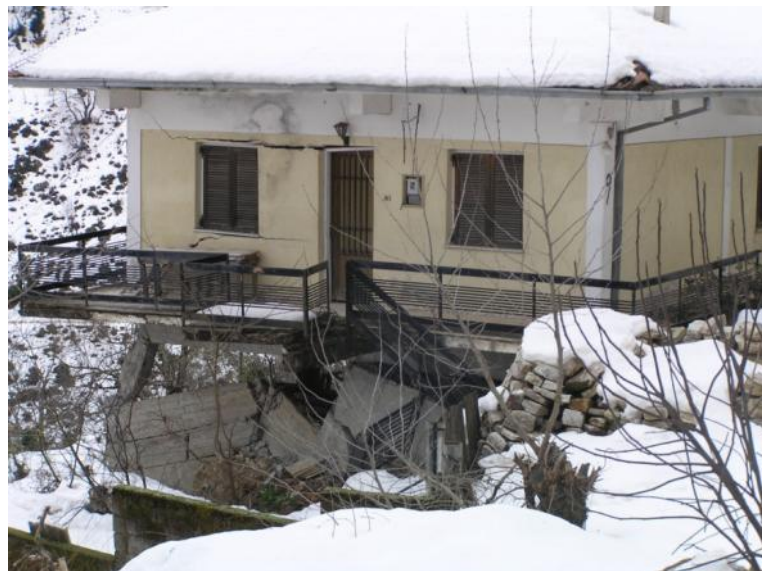
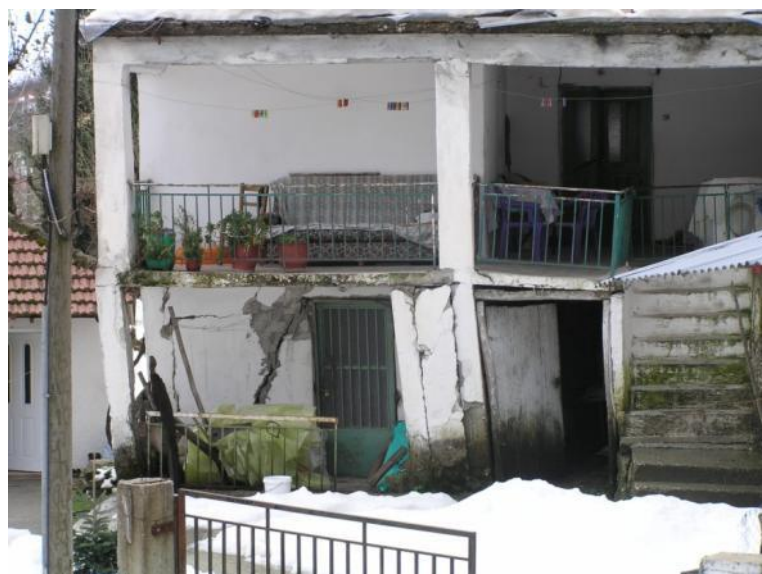
Φωτογραφίες 6.18, 6.19 & 6.20: Ολοσχερής καταστροφή σε οικίες (2010).

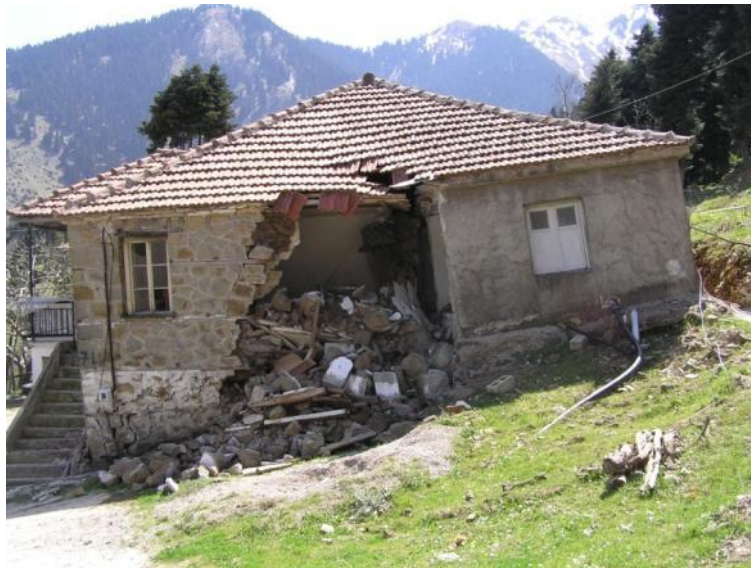
Φωτογραφία 6.21: Ολοσχερής καταστροφή οικίας (2010).

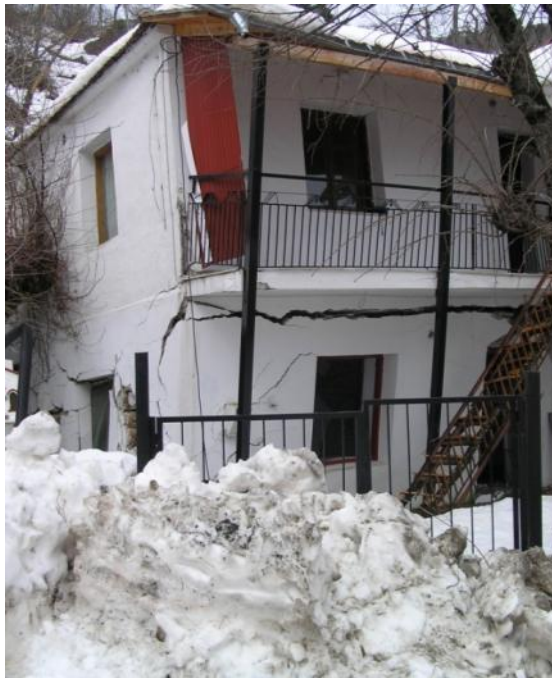
Φωτογραφία 6.22α & β: Ολοσχερής καταστροφή οικίας. Το χαρακτηριστικό της περίπτωσης αυτής είναι ότι δείχνει την συνεχή και ταχεία εξέλιξη του φαινομένου, αφού στην 1η περίπτωση το οίκημα έχει φωτογραφηθεί στις 15 Μαρτίου 2010 και στην 2η στις 5 Απριλίου 2010, δηλαδή σε διάστημα 20 ημερών (2010).

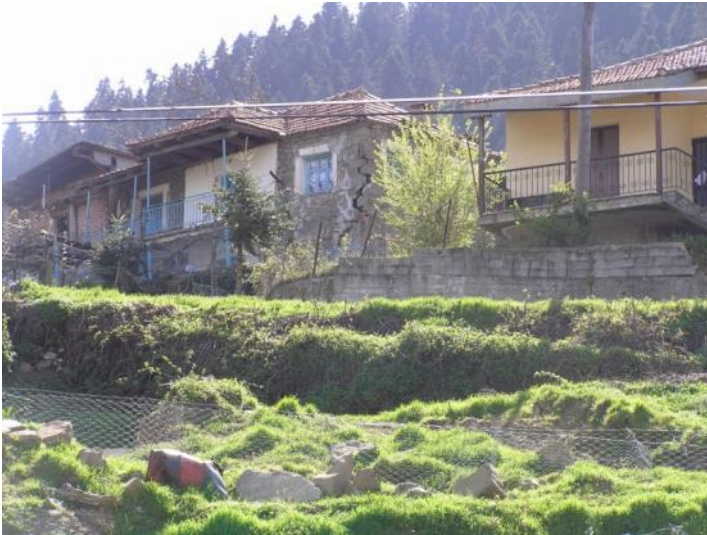
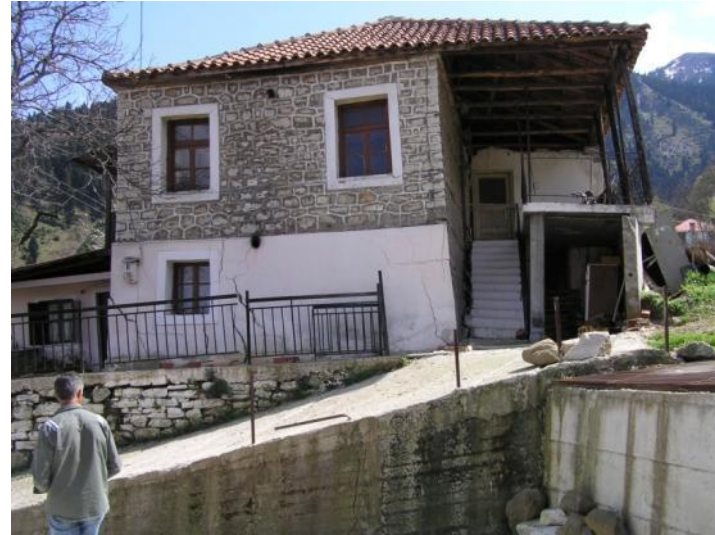
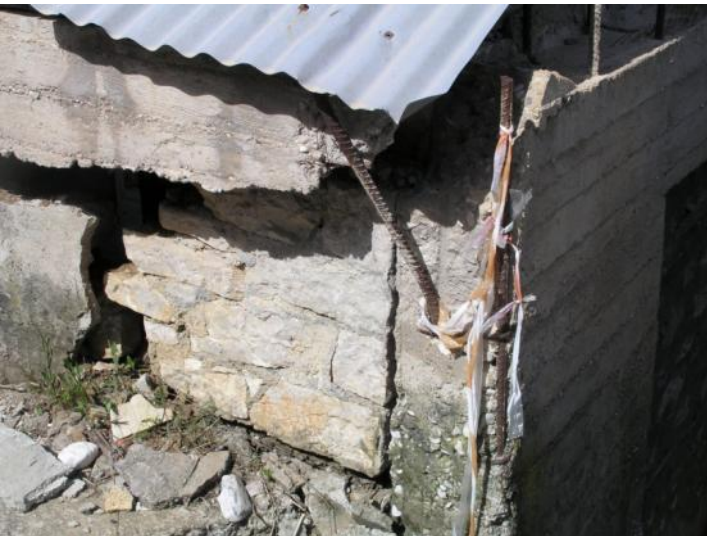
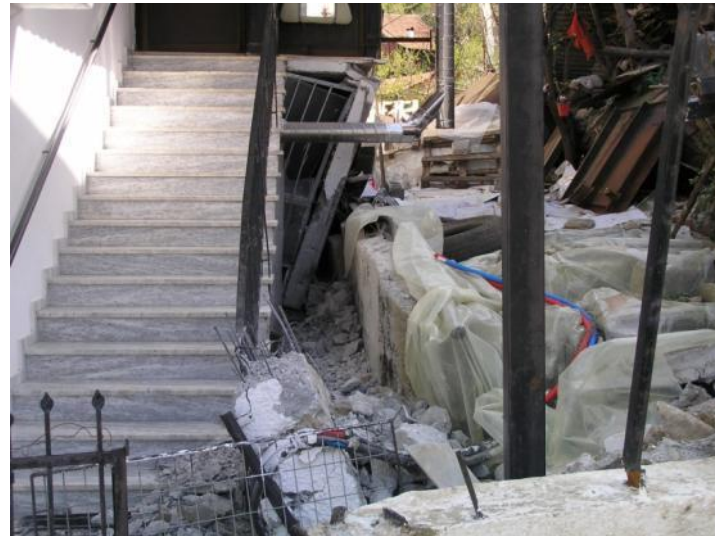
Φωτογραφίες 6.23, 6.24, 6.25 & 6.26: Ρωγμές σε οικίες και μαντρότοιχους, ορισμένες από τις οποίες είναι σοβαρές (2010).

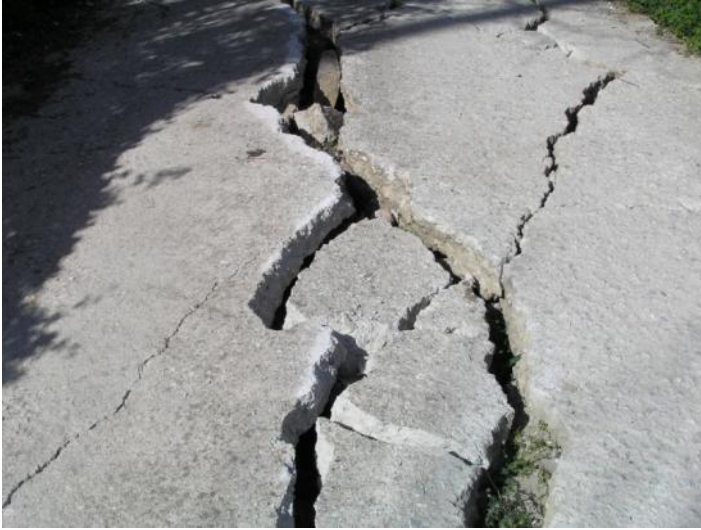
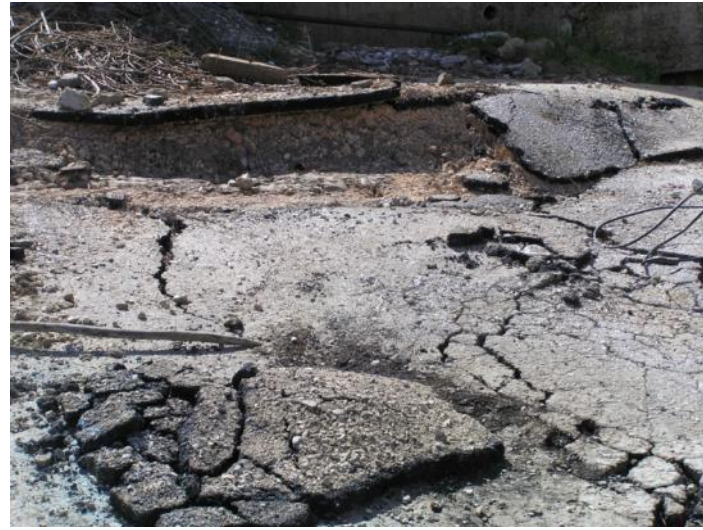
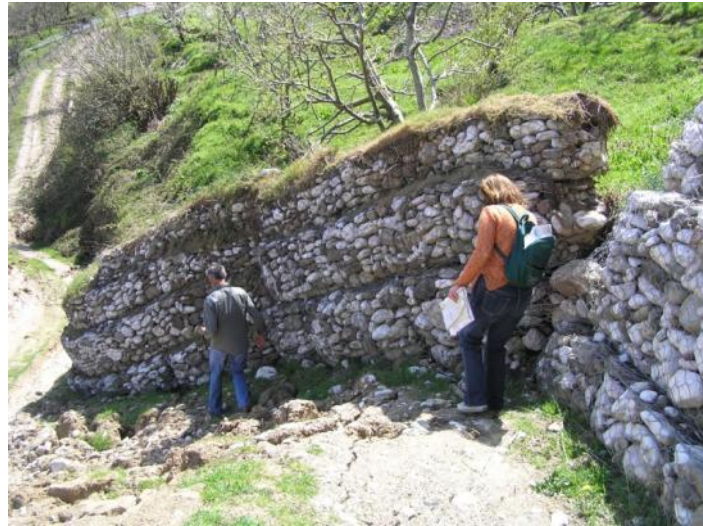
Φωτογραφίες 6.27, 6.28, 6.29 & 6.30: Καταστροφή του οδικού δικτύου εντός του οικισμού, καθώς και των συρματοκιβωτίων, τα οποία είχαν τοποθετηθεί από το Δασαρχείο για την ... ανάσχεση των κατολισθητικών φαινομένων, επιφορτίζοντας όμως περαιτέρω την ήδη ασταθή ισορροπία του πρανούς (2010).

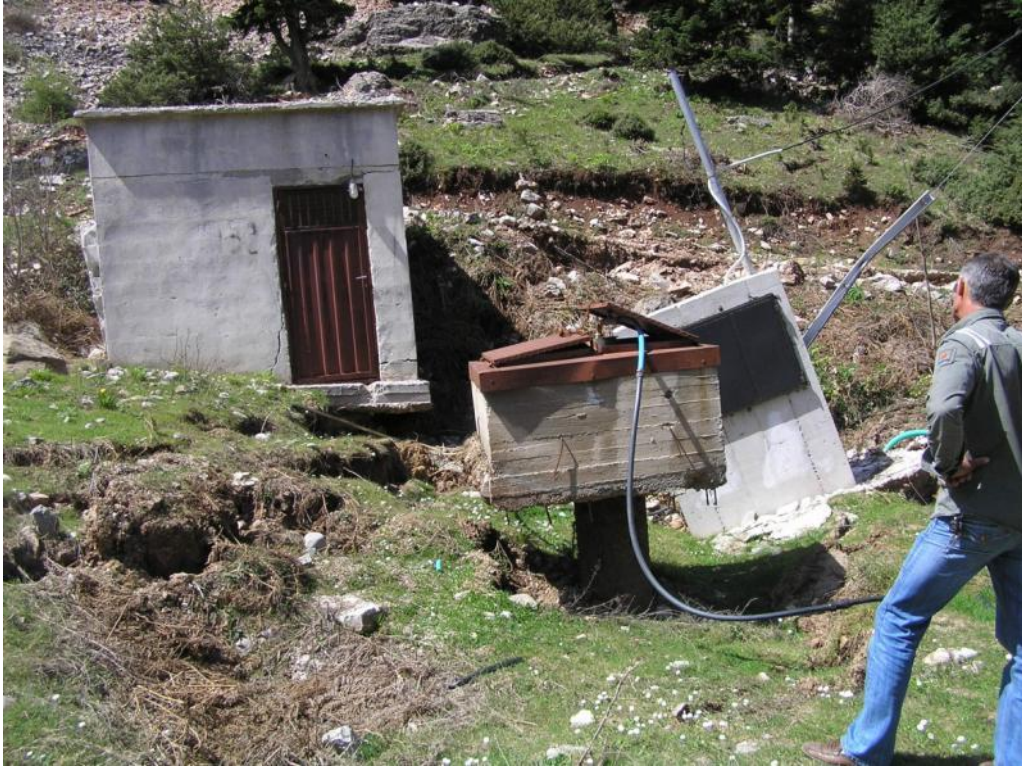
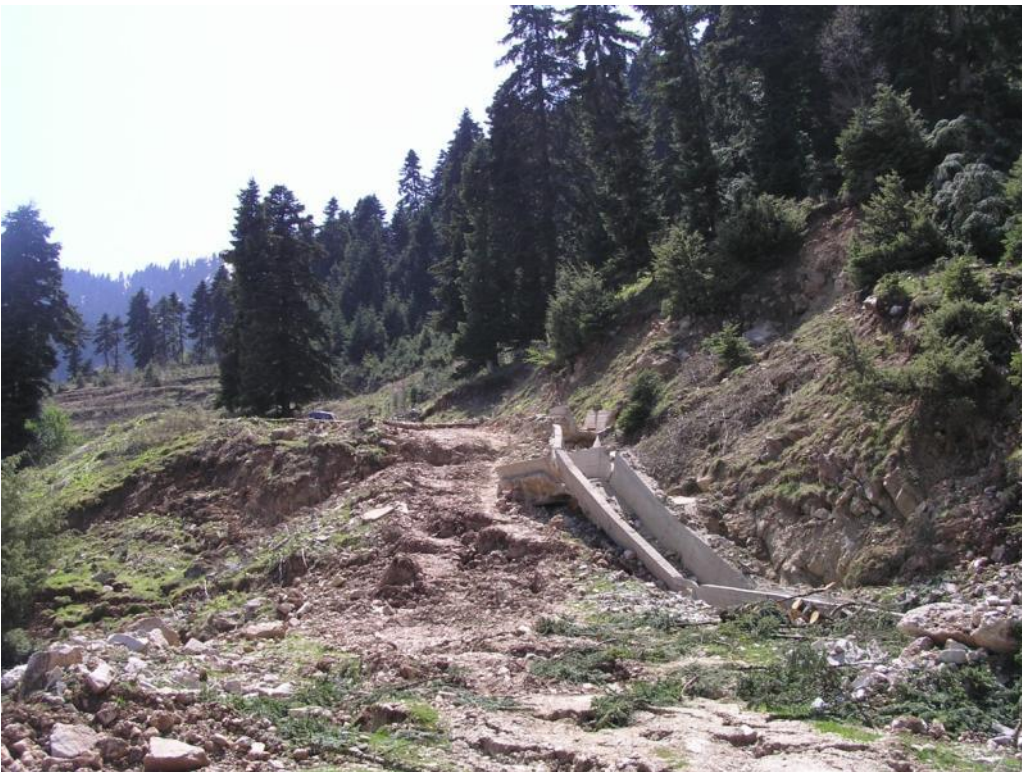
Φωτογραφίες 6.31 & 6.32: Φωτογραφίες κοντά στην κορυφή της κατολίσθησης, στις οποίες φαίνονται η «ανύψωση» περισσότερο του 1 μέτρου της γεώτρησης υδρομάστευσης της πηγής και η καταστροφή της συλλεκτήριας τάφρου των υδάτων (2010).

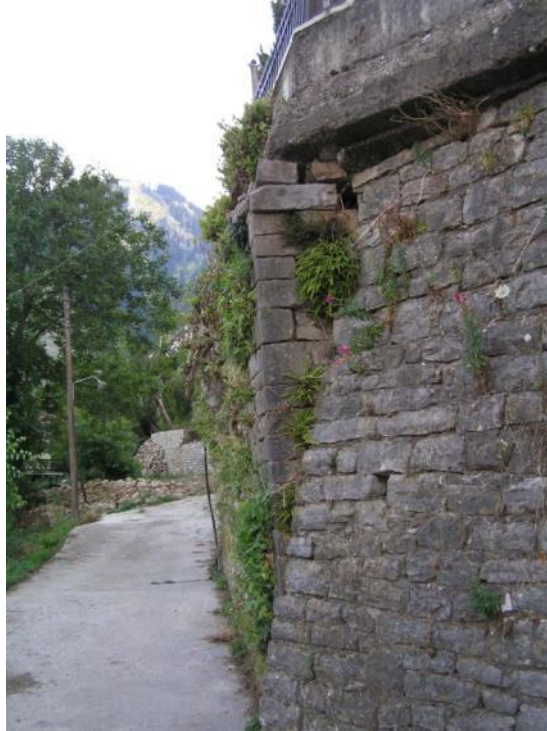
Φωτογραφία 6.33: Ο τοίχος υποστήριξης του προαύλιου χώρου της εκκλησίας. Η παραμόρφωση του τοίχου μας προϊδεάζει για την επερχόμενη εξέλιξη του φαινομένου (2010).

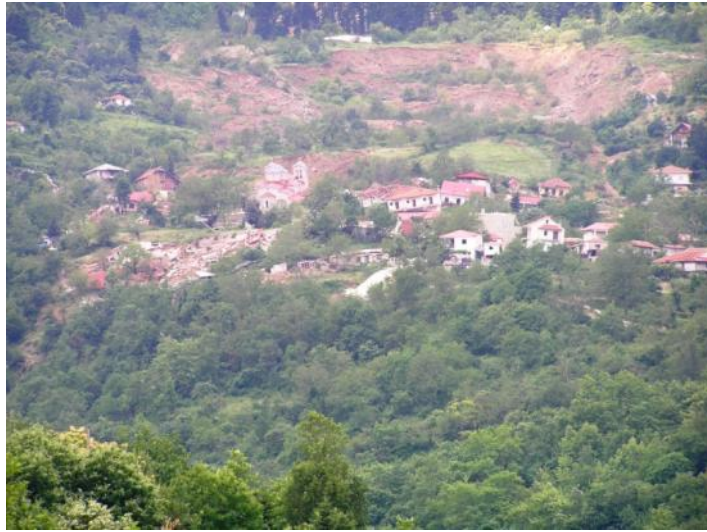
καταστροφή του 2010. Με την επαναδραστηριοποίηση της κατολίσθησης προκλήθηκε ολοκληρωτική καταστροφή του κεντρικού τμήματος του κεντρικού συνοικισμού (**φωτογραφίες 6.34 – 6.38**).

Φωτογραφία 6.34: Η κατολίσθηση του 2012.

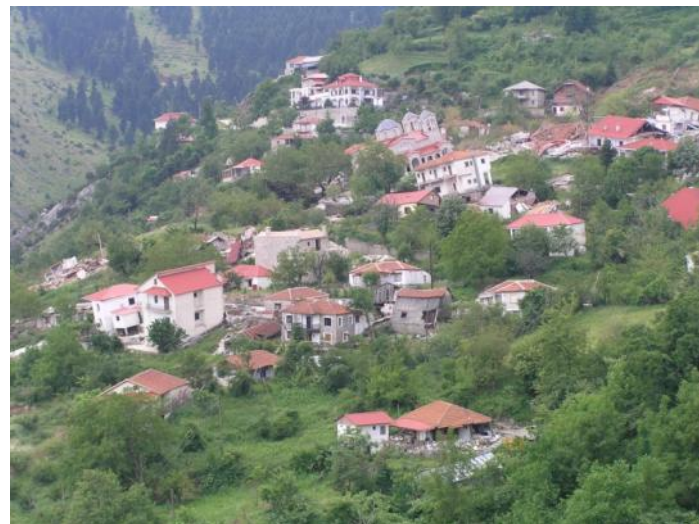
Φωτογραφία 6.35: Οι καταστροφές της κατολίσθησης (2012).

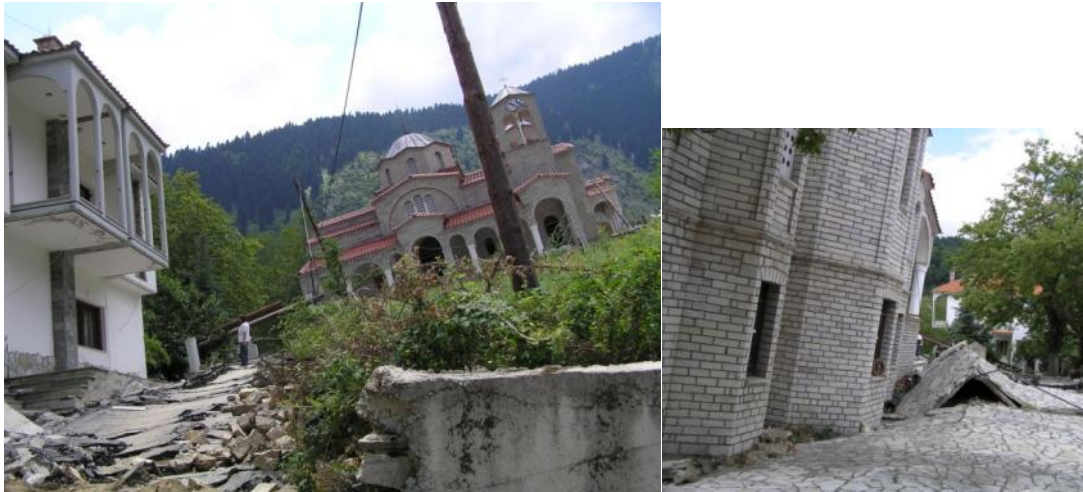
Φωτογραφία 6.36α & β: Η εκκλησία του οικισμού, η οποία δεν έπαθε ζημιές ως κτίσμα, αλλά μετατοπίστηκε όλη μαζί (2012).

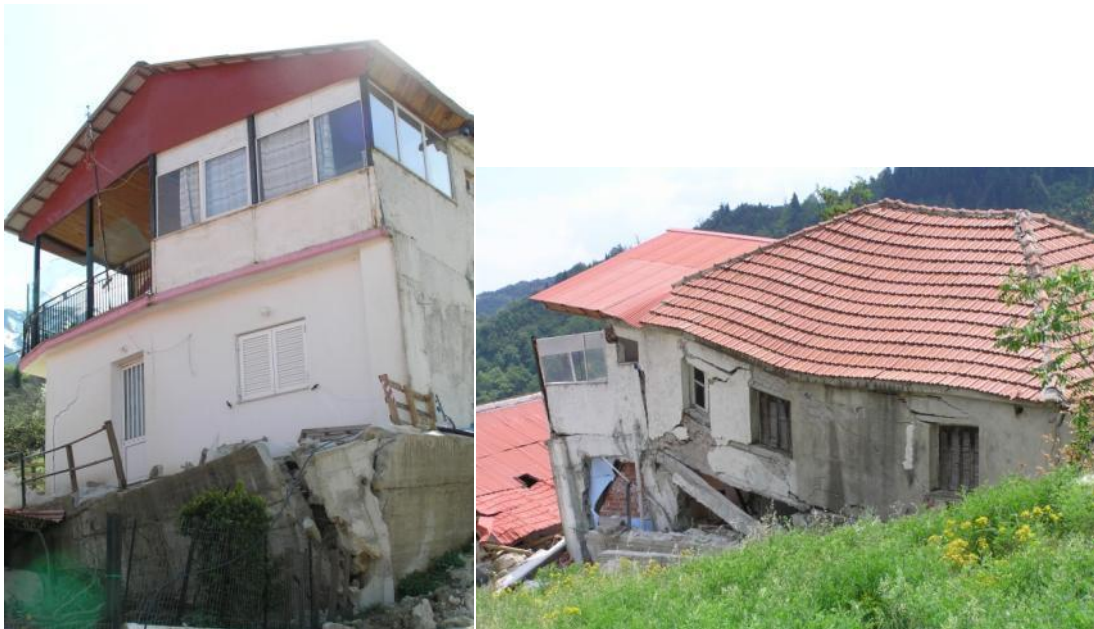
Φωτογραφία 6.37α & β: Η ίδια οικία του οικισμού μετά την κατολίπηση του 2010 (με ελαφριές ζημιές) και του 2012 (ακατοίκητη). Η φωτογραφία δεν λήφθηκε από το ίδιο σημείο γιατί το 2012 δεν υπήρχε πρόσβαση από τα κατάντη.

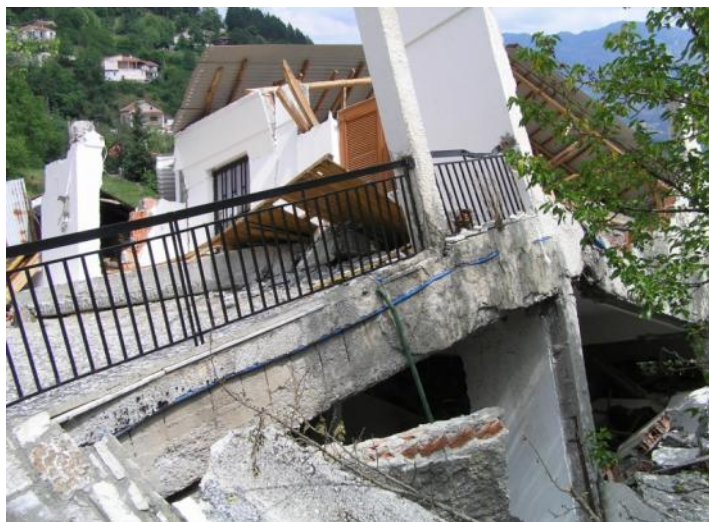
Φωτογραφία 6.38: Άλλη μια οικία του οικισμού μετά την κατολίσθηση του 2012 (ακατοίκητη).

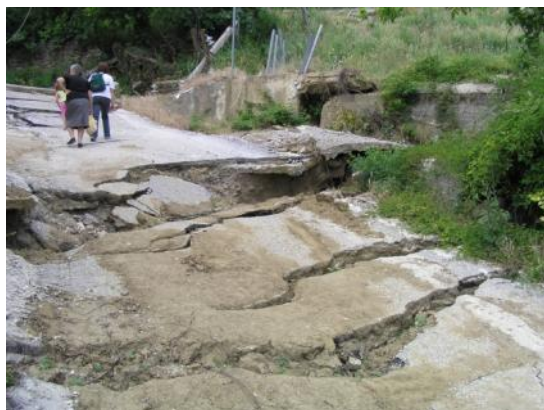
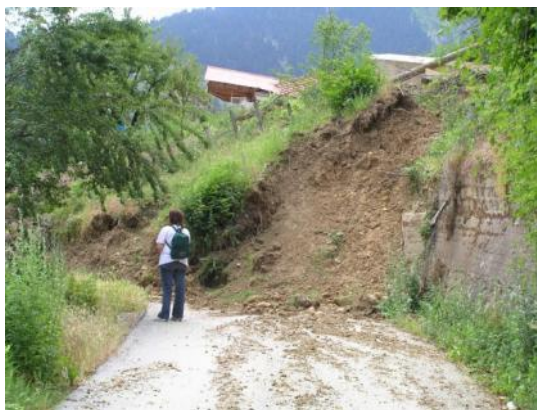
Ακόμη είχαμε καταστροφές και στους προσωρινούς δρόμους, οι οποίοι είχαν διανοιχθεί ή επισκευασθεί μετά την κατολίσθηση του 2010. Επισημαίνεται ότι υπήρχαν ζημιές και στην παροχή του ηλεκτρικού ρεύματος, αφού είχαμε πτώση στύλων της Δ.Ε.Η. (**φωτογραφίες 6.39 & 6.40**).

Φωτογραφίες 6.39 & 6.40: Καταστροφή του οδικού δικτύου, η οποία έκανε την πρόσβαση στις άθικτες οικίες του νότιου αντερείσματος αδύνατη.

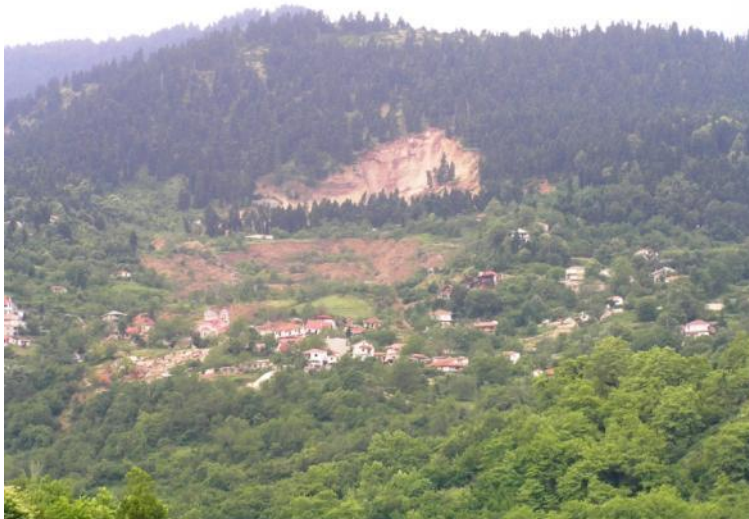
Φωτογραφία 6.41: Πανοραμική εικόνα της κατολίσθησης, στην οποία φαίνεται η ενεργοποίηση του 2010 (πάνω μέρος) και η επανενεργοποίηση του 2012 (κάτω μέρος).

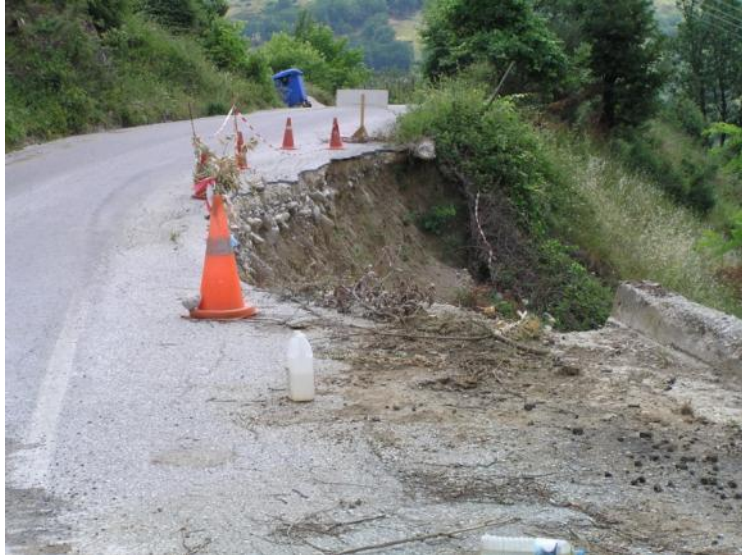
Φωτογραφία 6.43: Τμήμα της επαρχιακής οδού, η οποία οδηγεί στον κεντρικό συνοικισμό, ημικατεστραμμένος από κατολισθήσεις (2012).

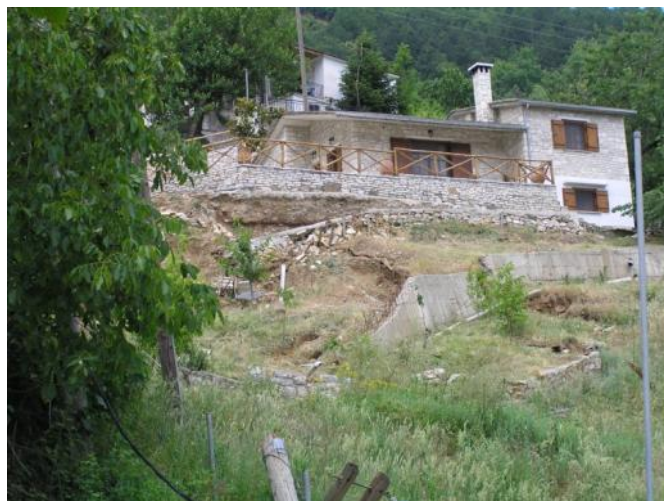
Επίσης εξαιτίας της βαρύτητας ενεργοποιήθηκαν κατολισθήσεις – καταπτώσεις και στα αντερείσματα εκατέρωθεν του κυρίου βυθίσματος εξαπλώνοντας το εύρος της κύριας κατολίσθησης (**φωτογραφία 6.44**). Θεωρητικά η θεμελίωση στα αντερείσματα θα ήταν πλεονεκτική, εξαιτίας του ότι τα σπίτια αυτά εδράζονται σε πάγκους ψαμμίτη και θεωρητικά δεν επηρεάζονται από κατολισθήσεις. Σε περιπτώσεις όμως εκτεταμένων καταστροφικών γεγονότων, σαν αυτό του 2010 – 2012, ορισμένες καταστροφές λειτουργούν σύμφωνα με τη θεωρία του “domino” για άλλες, που ακολουθούν.

Φωτογραφία 6.44: Κατολίσθηση – κατάπτωση εξαιτίας της βαρύτητας στα «ασφαλή» αντερείσματα του Ροπωτού (2012).

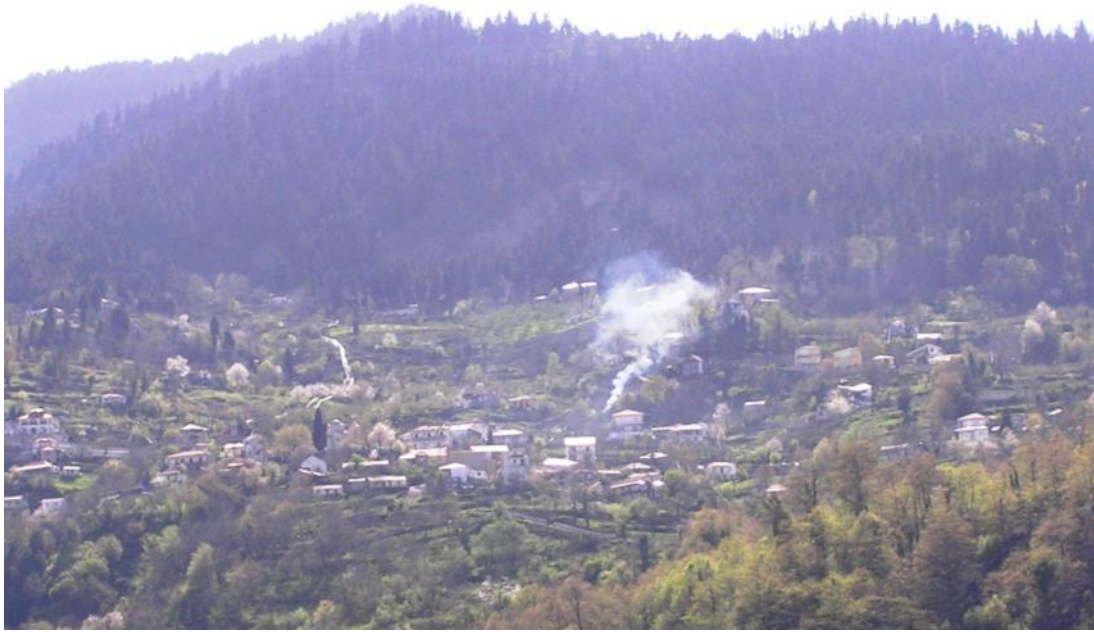
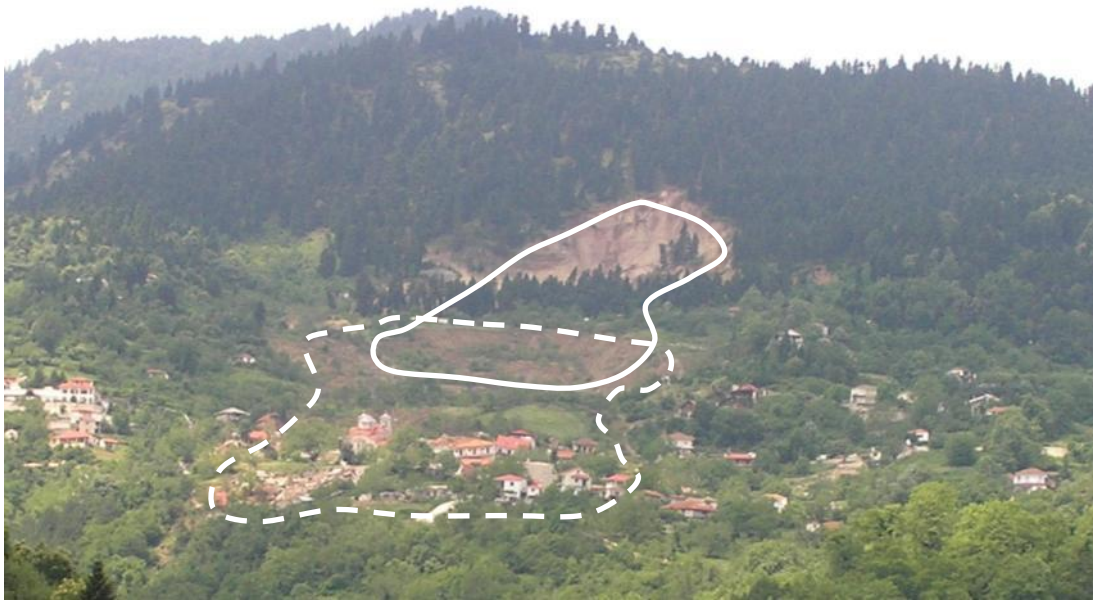
Φωτογραφίες 7.1 & 7.2: Φωτογραφίες του κεντρικού συνοικισμού της κοινότητας του Ροπωτού μετά την κατολίθηση του 2010 και 2012 αντίστοιχα. Με **συνεχόμενη** γραμμή σημειώνεται κατά προσέγγιση η **κατολίθηση του 2010** και με **διακεκομμένη** αυτή του **2012**.
