ΜΕΤΑΠΤΥΧΙΑΚΗ ΔΙΠΛΩΜΑΤΙΚΗ ΕΡΓΑΣΙΑ

«Μηχανισμοί εμφάνισης κατολισθήσεων στον φλύσχη της γεωτεκτονικής ζώνης της Πίνδου και μέτρα αντιμετώπισης: περιοχή Ροπωτό – Κοτρώνι - Βατσουνιά Τρικάλων (ανατολικά πρηνή ορεινού όγκου Καραβούλα, οροσειρά Πίνδου, Κεντρική Ελλάδα)»

Δρ. ΓΕΩΡΓΙΟΣ Δ. ΜΠΑΘΡΕΛΛΟΣ

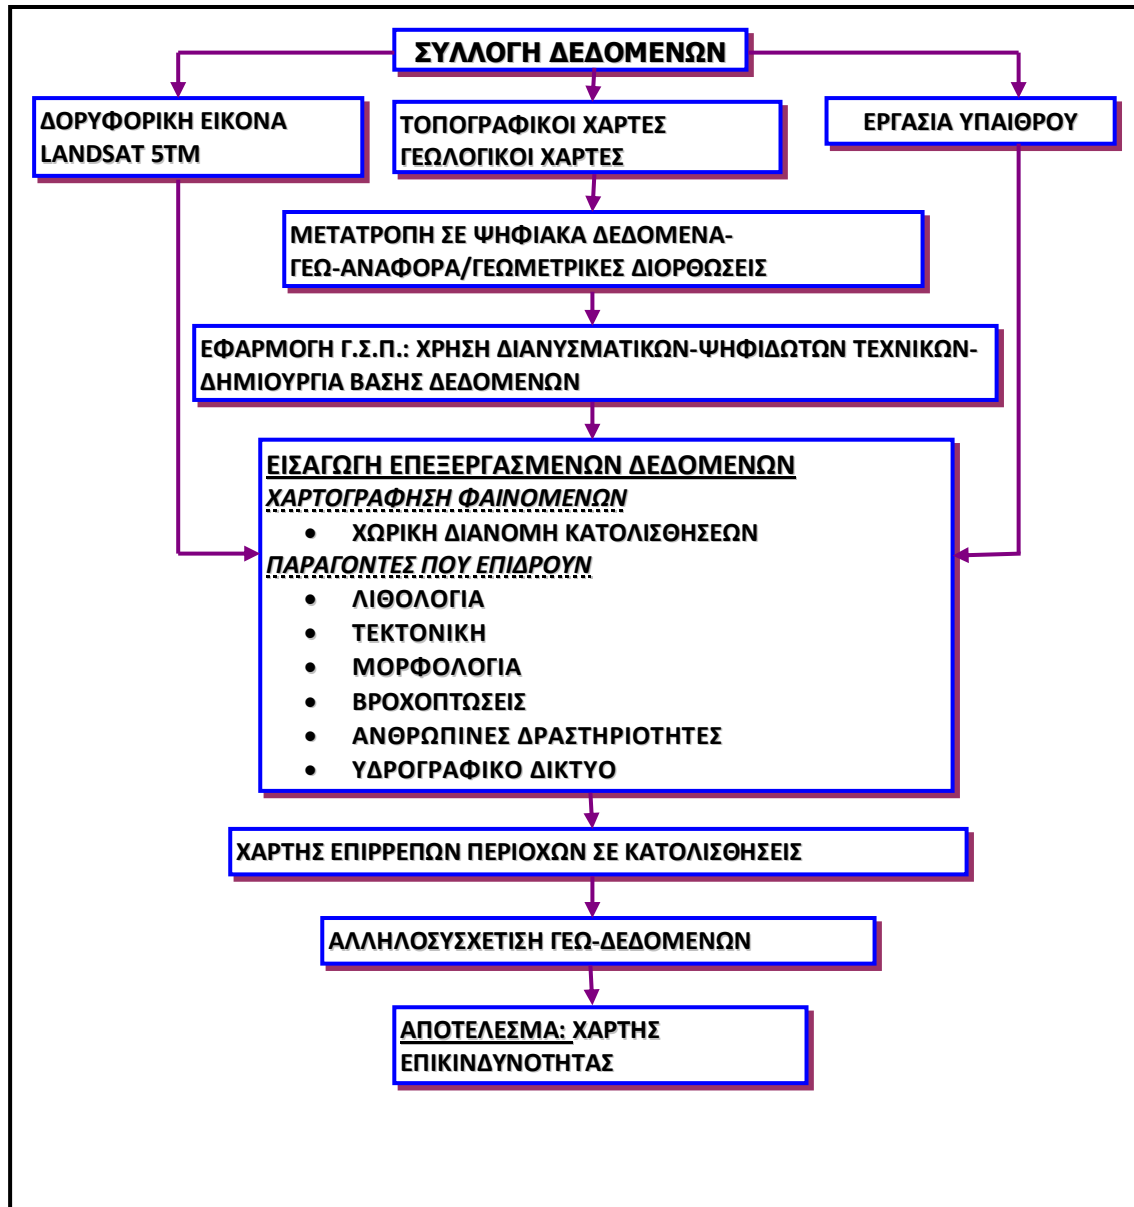
Σχήμα 9.2: Διάγραμμα ροής δεδομένων και επεξεργασίας για την κατασκευή του χάρτη επικινδυνότητας κατολισθήσεων.
